アルカリ骨材反応を生じた鉄筋コン
クリート構造物の鉄筋破断原因
究明と維持管理方法に関する研究(
Dissertation_全文)

佐々木, 一則

2011 年 9 月

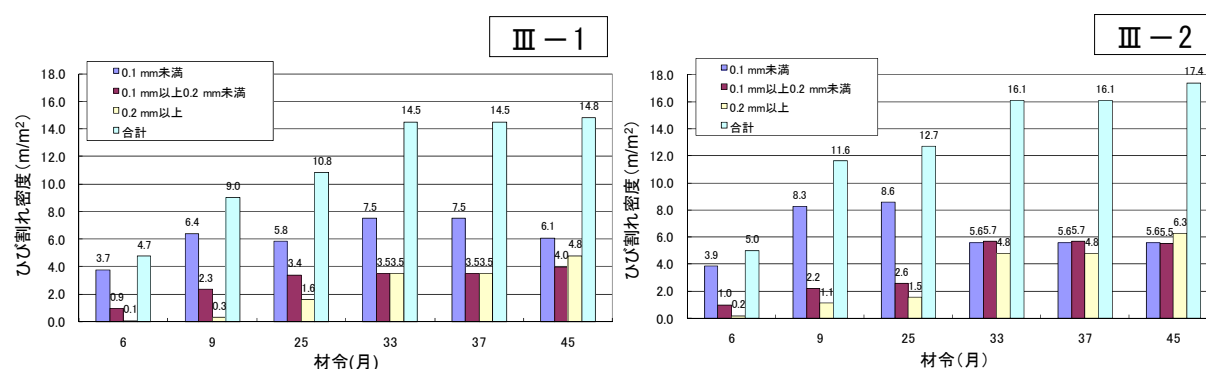
図 5-3-6 ひび割れ密度の経時変化(シリーズⅢ)

45 ヶ月経過時のひび割れ密度は、鉄筋破断の影響を見るシリーズⅠおよびシリーズⅡにおいて、鉄筋破断の有無による有意な差は認められなかった。シリーズⅢの経時変化を図 5-3-6 に示す。

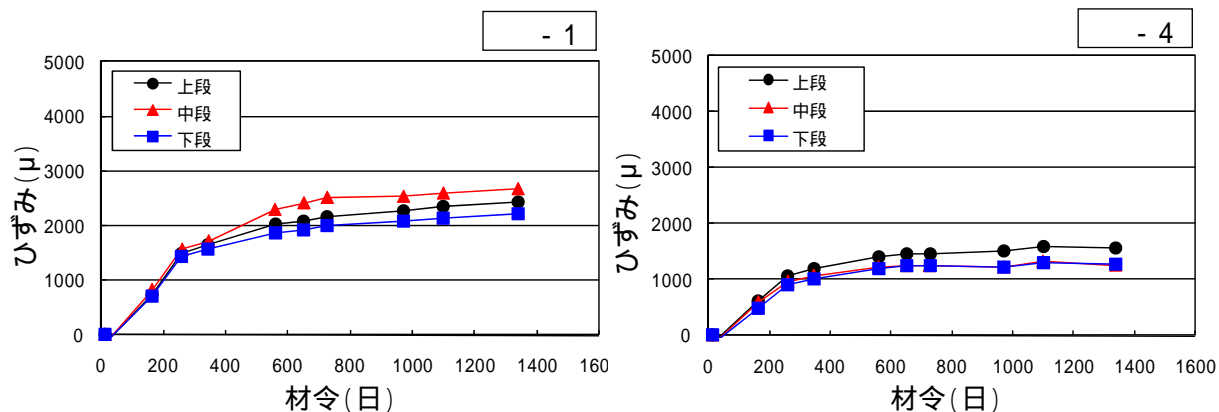
図 5-3-11 せん断補強鉄筋のひずみの経時変化(シリーズ)

リーズ間で大きく違う結果となった．せん断補強筋の中段のひずみに着目すると，鉄筋破断の無い供試体である - 1(はり高さ 300mm)のひずみは 2,500 μ ， - 1(はり高さ 600mm)のひずみは 7,500 μ ， - 1(はり高さ 750mm)のひずみは 16,000 μ となり，各々の比率は 1:3:6.4 であった．このように供試体の寸法が大きくなるにつれて鉄筋のひずみが大きくなることは，コンクリート構造体の強度が構造体の寸法(はりの高さ)に応じて低下していく寸法効果¹¹⁾を受けていると考えることができる．

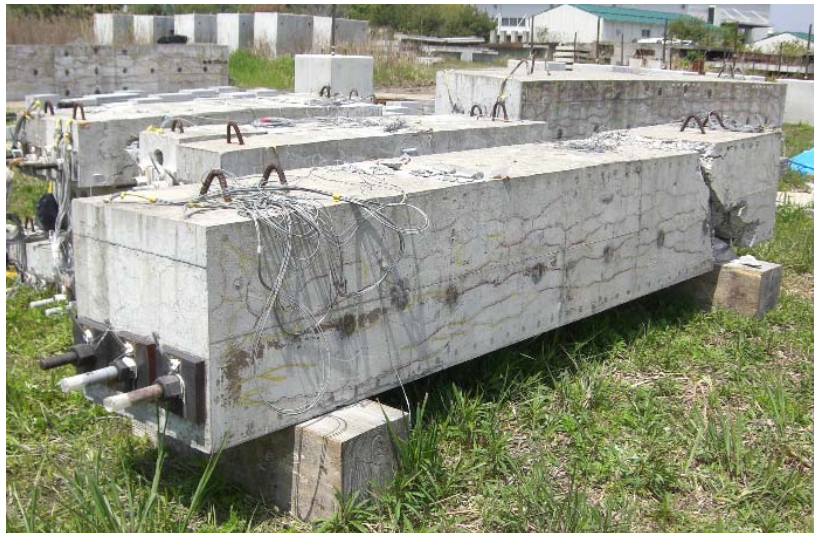
図 6-2-6 供試体の外観

供試体は、600×600×4,000mmのプレストレストコンクリート製のはりで、鉄筋破断によるせん断耐力確認用に製作したものである。この供試体は約4年半の期間において自然暴露させ、鉄筋破断が生じていた実橋脚に相当する程度の劣化が生じた段階で、載荷試験を実施した後のものである。載荷試験後の供試体の外観を図6-2-6に示す。

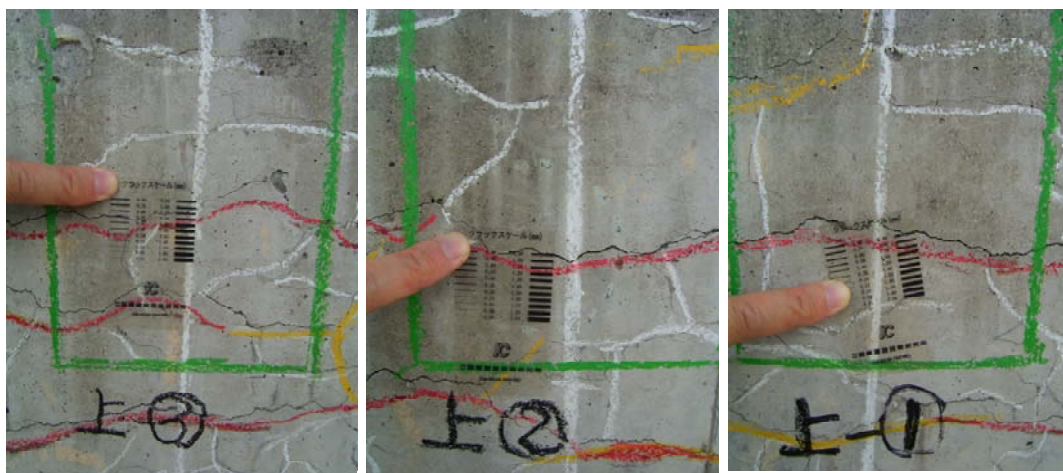
図 6-2-8 鉄筋試料採取位置におけるひび割れ状況

供試体側面の鉄筋試料採取位置におけるひび割れ状況を図 6-2-8 に示す。最大ひび割れ幅は 0.9mm 程度であり、載荷試験の影響は特に確認できなかった。コンクリートはつり後のかぶり部分におけるひび割れ状況を図 6-2-9 に示す。ひび割れはかぶりの範囲内に留まっていた。

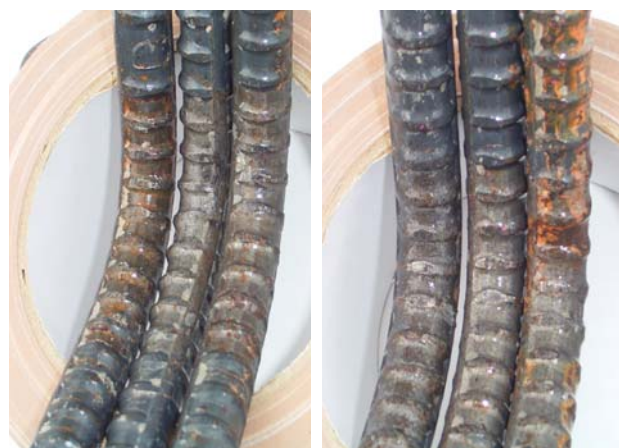
⑥ ⑤ ④ ③ ② ①
6-2-10 鉄筋試料の状況

鉄筋試料の採取方法は、コンクリートをブレーカーによりはつり、鉄筋を露出させてから熱の影響を抑えるためにせん断式の鉄筋カッターにより切断した。切断後は速やかにドライアイスにより冷却し、拡散性水素の逸散を防止した。採取した鉄筋試料の状況を図 6-2-10 に示す。鉄筋の腐食状況は、全試料の中では試料①が比較的腐食が進んでおり、腐食状況に応じた評価¹¹⁾に基づき評価すると、ごく表面的な腐食である「腐食度③」に判定される。

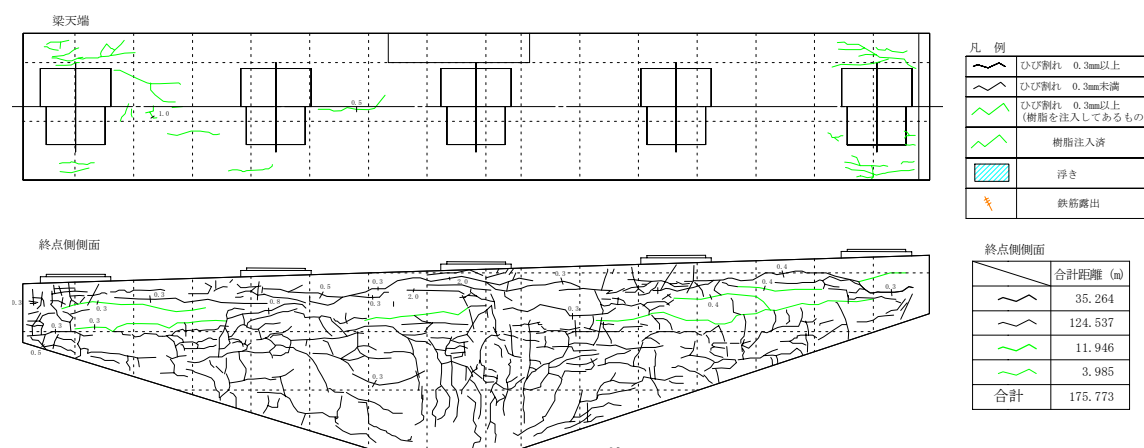
図 6-2-14 表面保護工除去後のひび割れ状況図

当該橋脚は、1972年に竣工した鉄筋コンクリート構造のT型橋脚である。上部工は鋼単純合成鈑桁で橋脚はり天端上には、橋梁の伸縮継ぎ手があり、漏水が発生していた。1980年にアルカリ骨材反応によるひび割れ補修として、ひび割れ樹脂注入と表面保護工が施工されたが、その後も劣化が収まらず、1983年にひび割れ樹脂注入と表面保護工による再補修を、1994年には表面保護工による再補修を行った履歴がある。表面保護工除去後のひび割れ状況図を図6-2-14に、橋脚配筋図(鉄筋採取箇所図)を図6-2-15に示す。

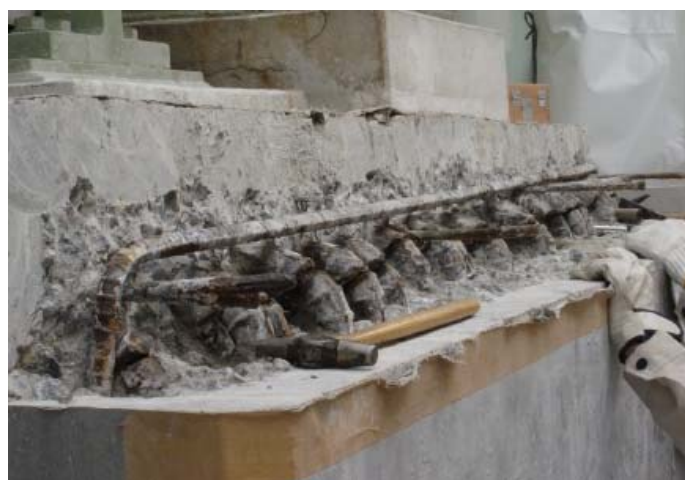
図 6-2-16 橋脚はり端部の主鉄筋破断状況

2007年の点検による外観調査において、はり端部の表面保護工の塗膜が割れ、ひび割れが開口している状況が確認されたため、かぶりをはつり調査したところ、主鉄筋の曲げ加工部が全数破断しているのが確認された。橋脚はり端部の主鉄筋曲げ加工部の破断状況を図 6-2-16 に示す。当該部分は雨がかりや直射日光を受ける部分であり、はり全体の中では、外部環境影響を受けやすい部分になる。コンクリートの表面保護工を剥離後のひび割れの最大幅は、概ね 1mm 程度であった。

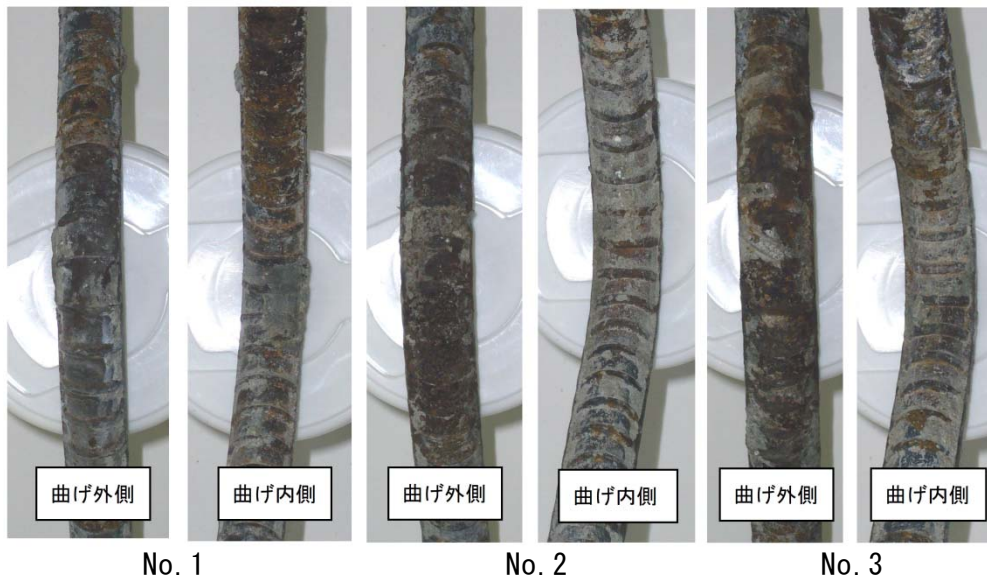
図 6-2-17 採取した鉄筋の状況

鉄筋の腐食状況は、試料 No.3 が比較的腐食が進んでいた。腐食状況に応じた評価により 3 本の鉄筋を評価すると浅い孔食等の断面欠損の軽微な腐食である「腐食度②」に判定される。水素分析用試験片採取は、本論文 6.2.2 の (2) ③ に示す方法を、水素分析方法は、6.2.2 の (2) ④ に示す方法とした。

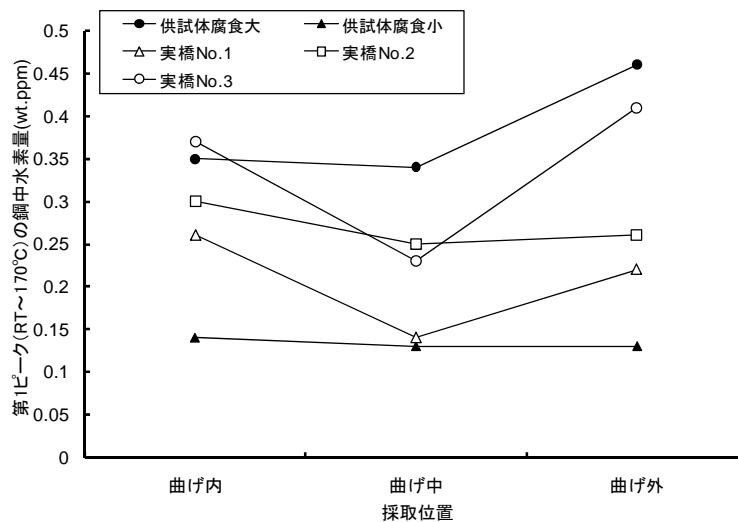
図 6-2-21 供試体と実橋脚の鉄筋の拡散性水素吸蔵量の比較

本章 6.2.2 で示した鉄筋と，実橋脚の破断鉄筋の拡散性水素吸蔵量の比較を図 6-2-21 に示す．腐食が小さい鉄筋(供試体腐食小と実橋脚 No.2)では，曲げ内側，曲げ中心，曲げ外側における水素吸蔵量の差が小さかった．一方，腐食が大きい鉄筋(供試体腐食大と実橋脚 No.3)では，曲げ外側における水素吸蔵量が多くなっていた．この結果から水素吸蔵量は腐食の程度に影響し，曲げ加工外側で多くなる傾向が確認できた．

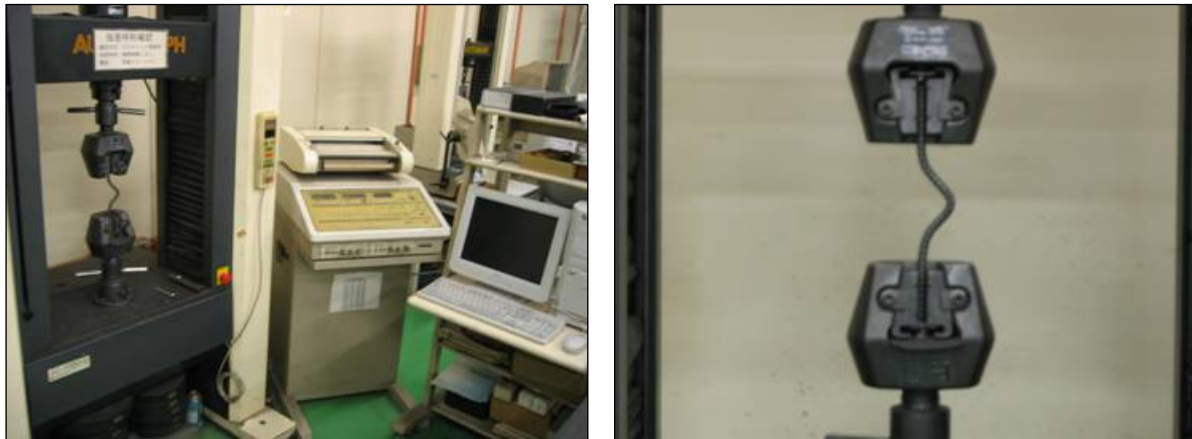
図 6-3-4 低ひずみ速度引張試験の状況

ひずみ速度（10 μ m/min, 30 μ m/min, 50 μ m/min）で引張試験を行い，破断の有無，破断時間（試験時間は試験機の関係上 12hr で終了），破断箇所，破断荷重について計測した．破断した供試材については電子顕微鏡により破面の観察を行い，破断しなかった供試材については，き裂の進展を確認するため縦断面の光学顕微鏡観察を行った．低ひずみ速度引張試験の状況を図 6-3-4 に示す．

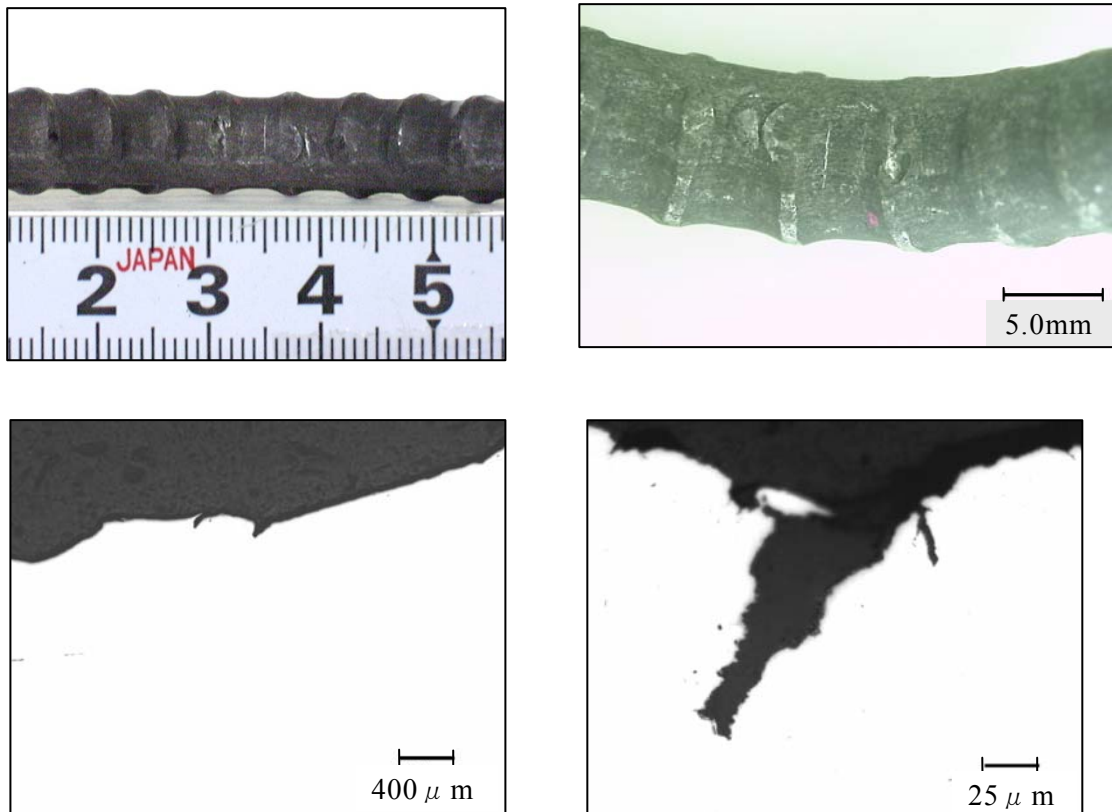
図 6-3-5 曲げ加工材の縦断面観察写真

引張試験後の曲げ加工材の縦断面観察写真を図 6-3-5 に示す．目視でき裂が確認することができ，縦断面観察を行うと，き裂の口が開き，深さも $30\mu\text{m}$ から約 $100\mu\text{m}$ まですべて進展しているのが観察できた．

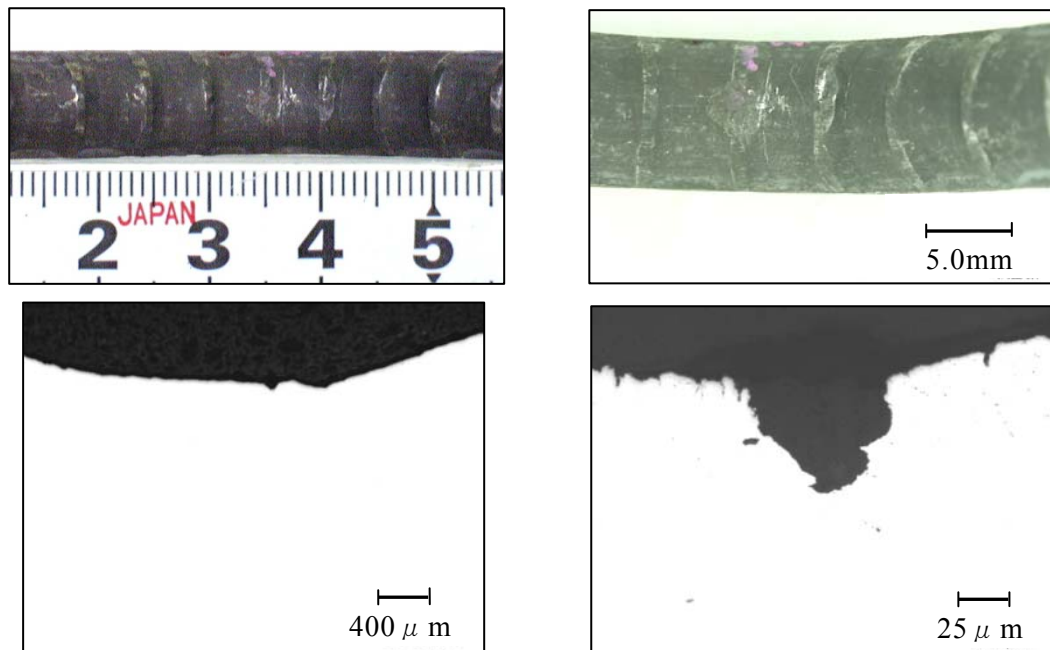
図 6-3-6 時効処理材の縦断面観察写真

引張試験後の曲げ加工材の縦断面観察写真を図 6-3-6 に示す．目視でき裂が確認することができ，縦断面観察を行うと，き裂の口が開き，深さも $30\mu\text{m}$ から約 $80\mu\text{m}$ まで進展しているのが観察できた．

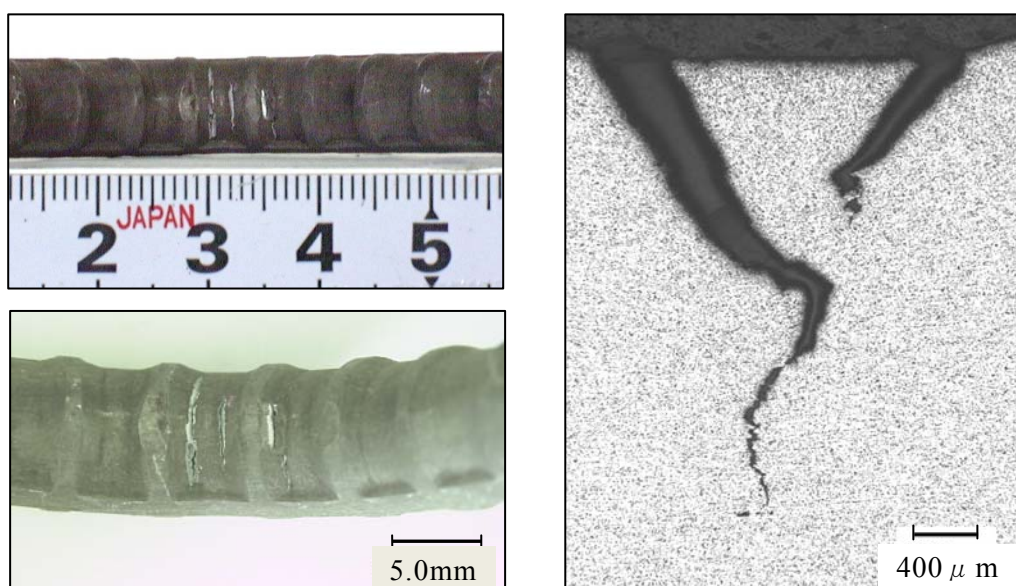
図 6-3-7 酸洗い材の縦断面観察写真

引張試験後の酸洗い材の縦断面観察写真を図 6-3-7 に示す．目視でき裂をはっきりと確認することができた． 0.25ppm 程度の水素吸蔵量により，き裂の口が大きく開き，深さも約 3mm まで進展しているのが観察できた．

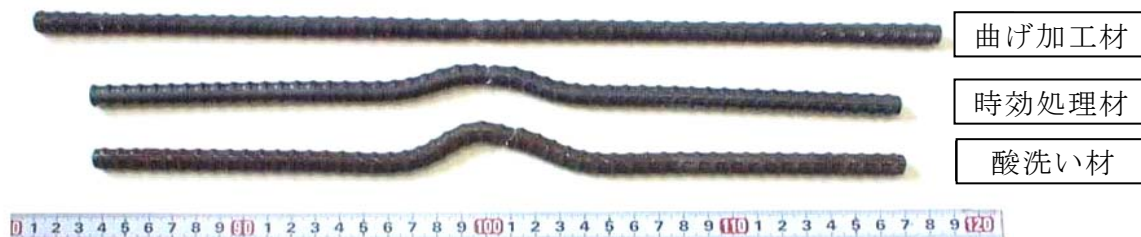
図 6-3-8 30 μ m/min の引張破断状況

破断状況を図 6-3-8、図 6-3-9 に示す。全て曲げ加工部で破断していた。30 μ m/min の曲げ加工材は、鉄筋が引張試験により真直ぐに伸びきってから曲げ加工部で破断していた。酸洗い材は時効処理材よりも曲げ部が残っている状態で破断した。

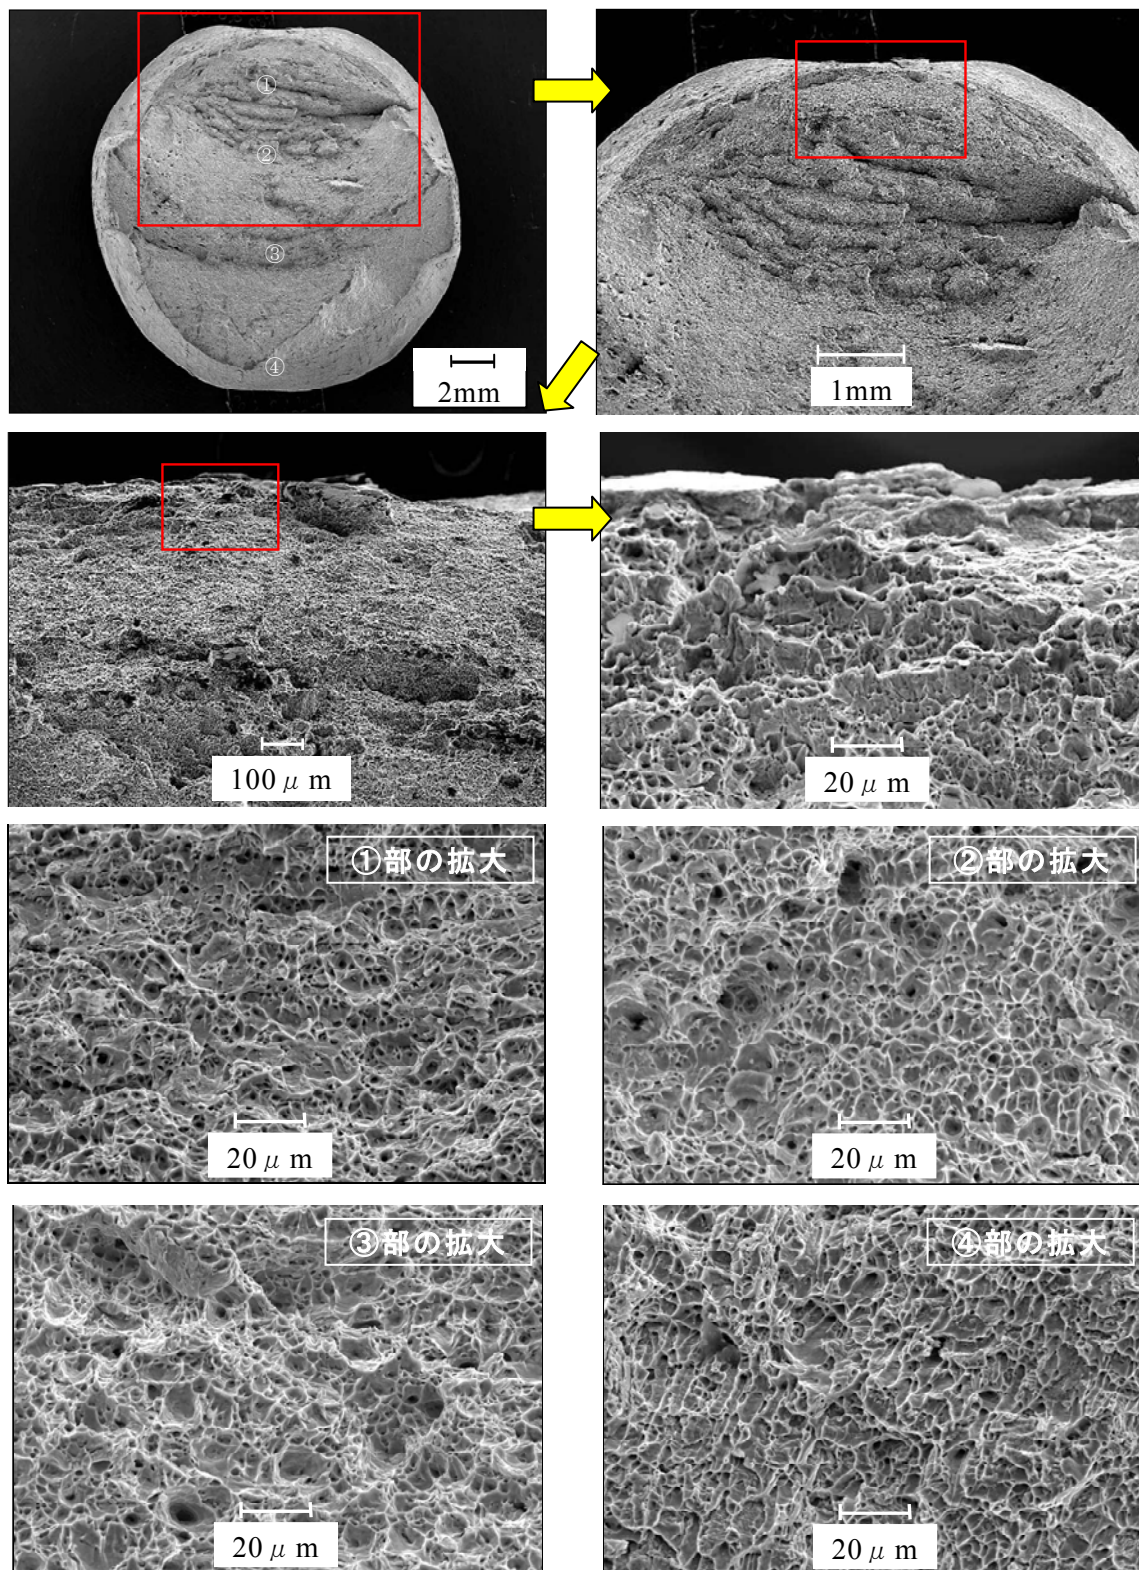
図 6-3-12 曲げ加工材の破面

30 $\mu\text{m}/\text{min}$ 引張試験で破断した曲げ加工材の破面写真を図 6-3-12 に示す。破面は観察位置により若干異なるが、全てディンプル状の延性破面を示していた。

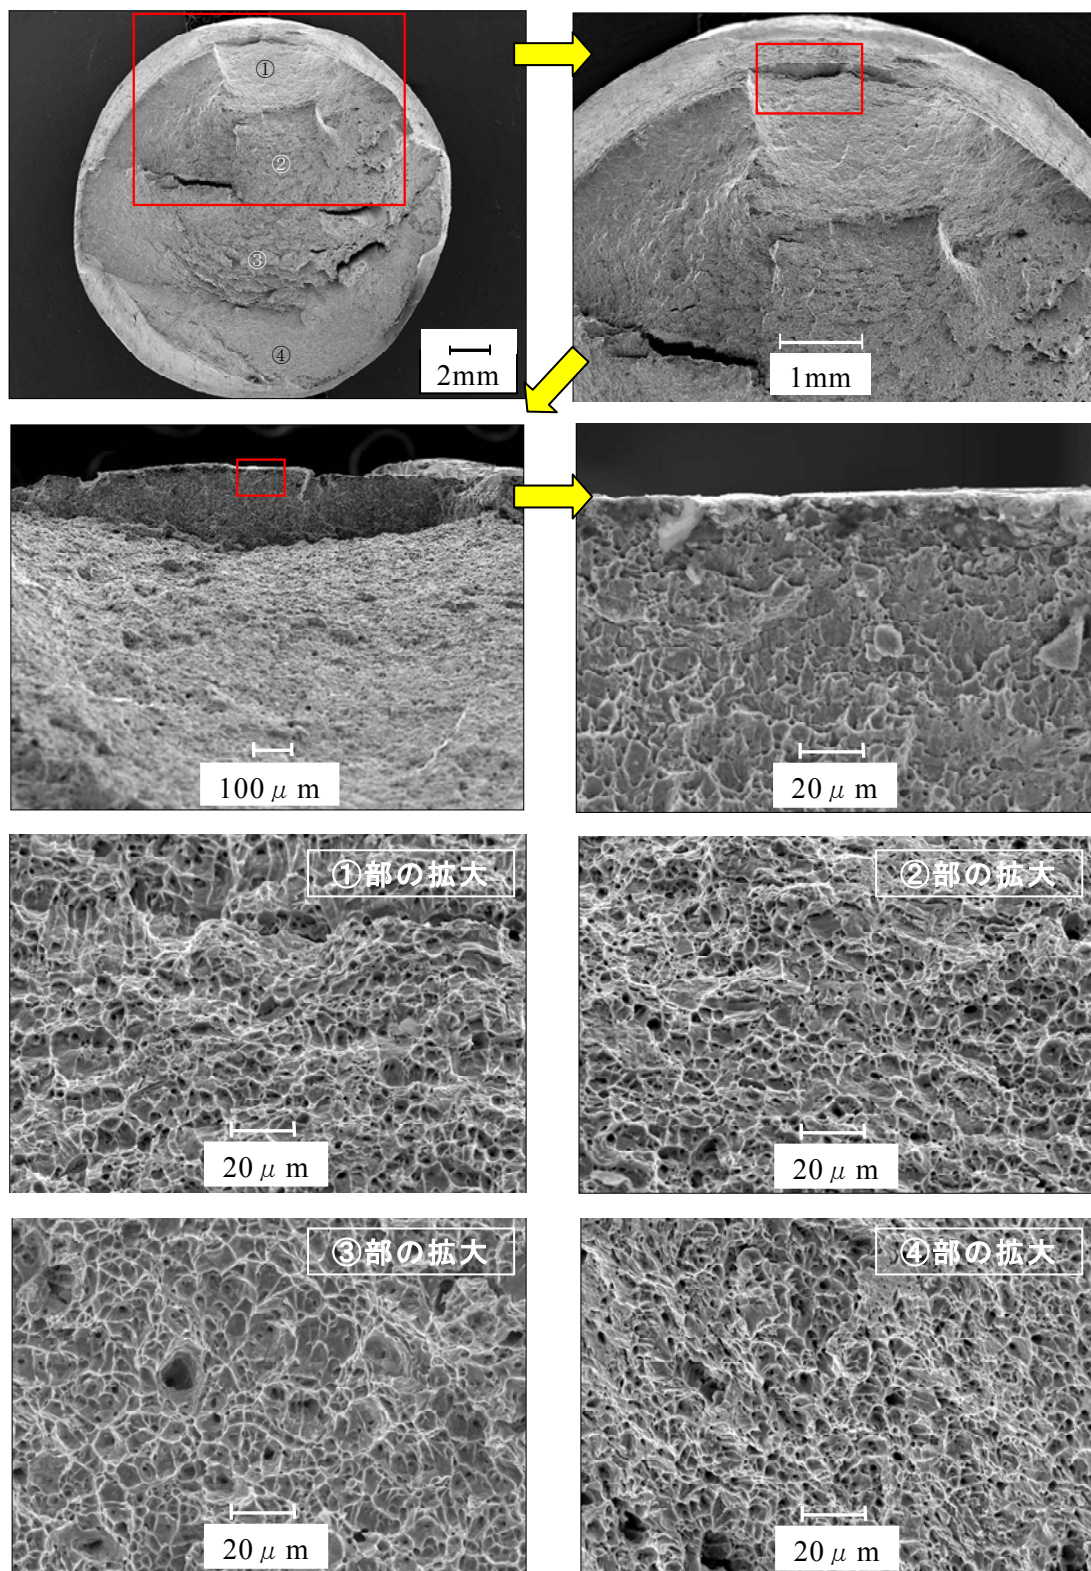
図 6-3-13 時効処理材の破面

30 $\mu\text{m}/\text{min}$ 引張試験で破断した時効処理材の破面写真を図 6-3-13 に示す。破面は観察位置により若干異なるが、全てディンプル状の延性破面を示していた。

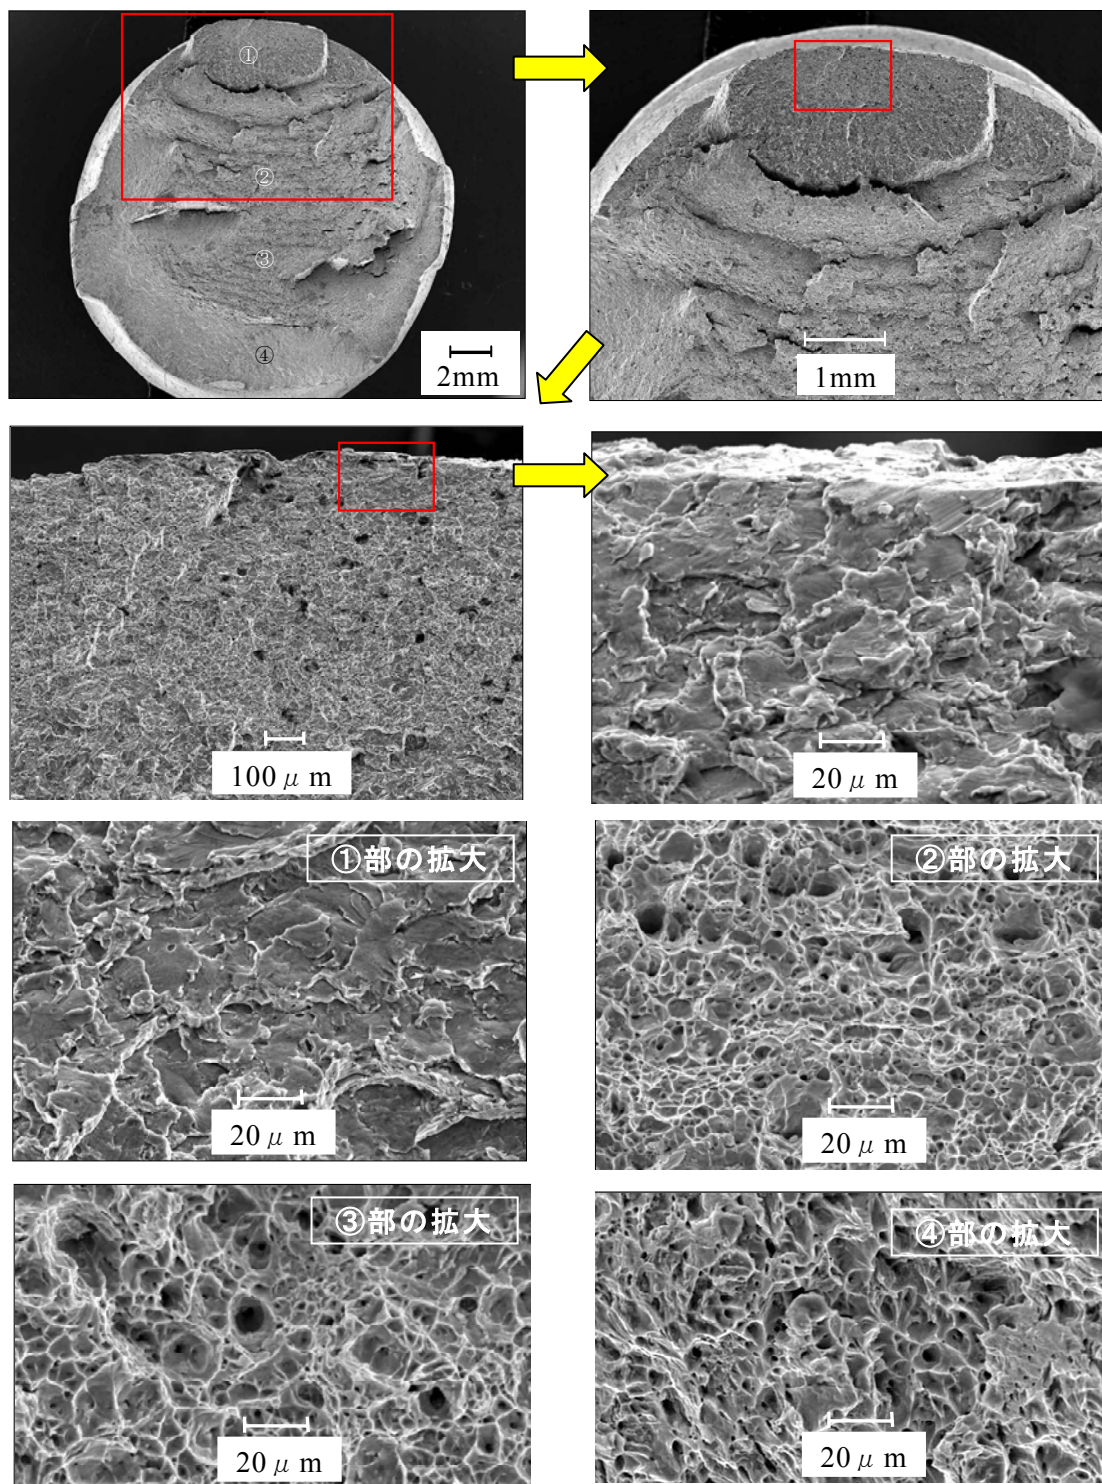
図 6-3-14 酸洗い材の破面

30 $\mu\text{m}/\text{min}$ 引張試験で破断した酸洗い材の破面写真を図 6-3-14 に示す。破面は起点部から約 3mm までの範囲が疑へき開破面となっていた。これは 10 $\mu\text{m}/\text{min}$ 引張試験（酸洗い材）のき裂進展深さと概ね一致している。この範囲以外の破面は観察位置により若干異なるが、全てディンプル状の延性破面を示していた。

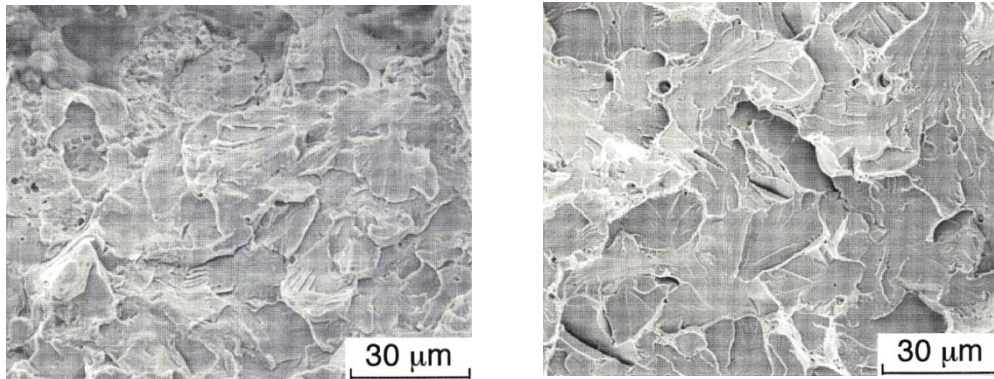
き裂起点付近

実橋脚の破断鉄筋の破面は、図 6-3-15 に示すように起点近傍およびき裂進展領域は擬へき開割れまたはへき開割れであった。本章で示した破面は、各供試材でほぼ全域にわたって延性的な破面を示し、実橋脚の破断鉄筋の破面と同様の破面を再現することはできなかった。しかし、水素を吸蔵させるために行った酸洗いにより、き裂の進展を確認した供試材では、図 6-3-16 に示すように起点部から約 3mm の範囲で擬へき開破面を観察することができた。これは実橋脚の破断鉄筋の起点部にも見られる様相であった。

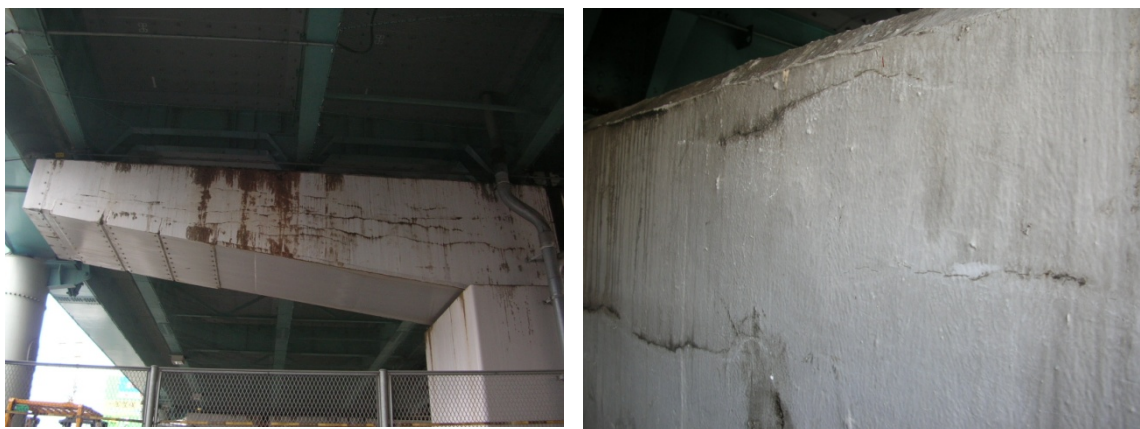
再劣化が著しい場合は、ひび割れの進展・開口により、図 8-1-2 に示すように塗膜に割れが生じることがある。

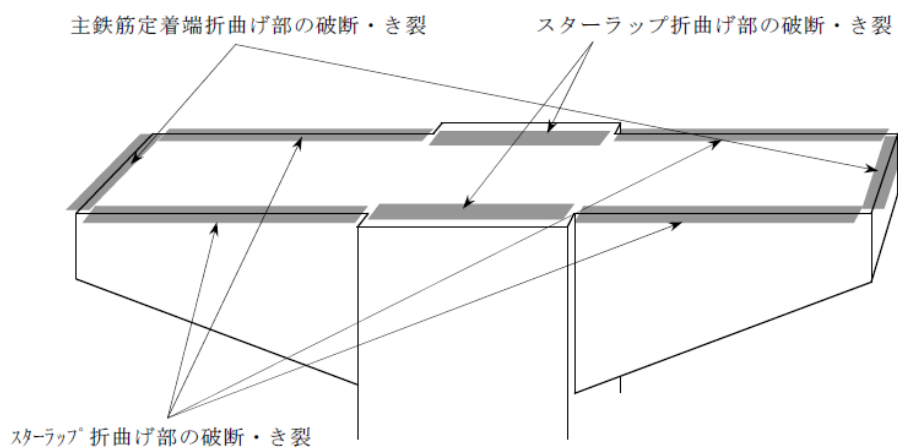
図 8-1-5 鉄筋損傷が確認された箇所の例³⁾

調査は構造物への影響を考えると非破壊検査により、スクリーニングを行い、詳細調査が必要な箇所の抽出を行うとよい。かぶりが厚い場合や他の鉄筋の干渉がある場合は非破壊検査の適用が難しいことがあるので、このような場合は、鉄筋をはつり出して直接的に鉄筋損傷の有無を確認することになる。なお、はつり調査の範囲や作業方法については、事前によく検討して、鋼材を損傷や対象範囲外に影響が生じないように注意する必要がある。鉄筋損傷が確認された箇所の例を図 8-1-5 に示す。

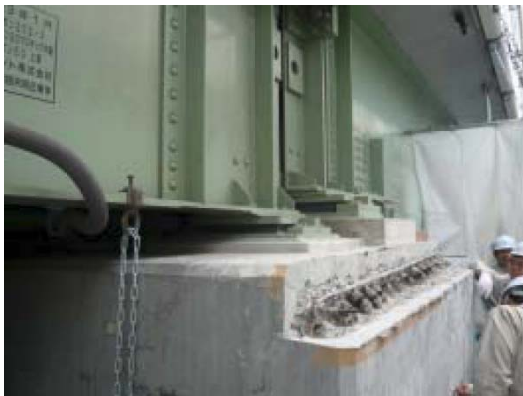
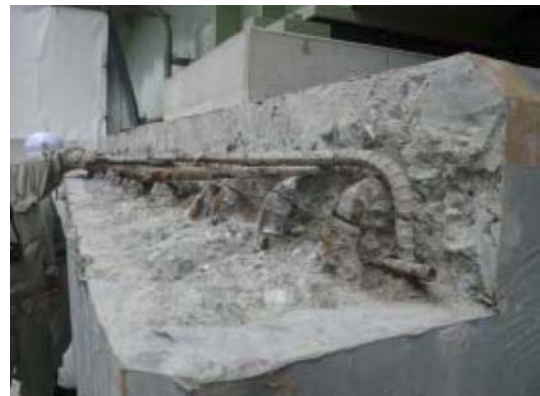
図 8-1-7 はつり調査の事例

曲げ半径を調査すると、規定の曲げ内半径である $2d$ (d ＝鉄筋の公称直径) よりも小さいものも確認されている。これらの条件が重なると曲げ加工時に節の付根部にき裂が生じやすいことがわかっている。したがって、外観変状や非破壊調査により鉄筋破断が疑われる場合は、部分的なはつり調査により鉄筋の節形状と曲げ半径を調査する必要がある。はつり調査の事例を図 8-1-7 に示す。節形状の確認は目視によることが基本となるが、現行鉄筋の節形状の特徴を理解しているとその違いは把握しやすい。

曲げ加工半径の確認方法としては、はつり調査により直接鉄筋を確認することになるが、構造物への影響を考えると現場のはつり部はできるだけ小さい方がよい。したがって、R ゲージなどにより概略の調査をして、詳細は歯形をとる要領で硬化型粘土などにより鉄筋曲げ加工部の型どりをし、半割スライス状態により投影して平面展開する方法なども考えられる。

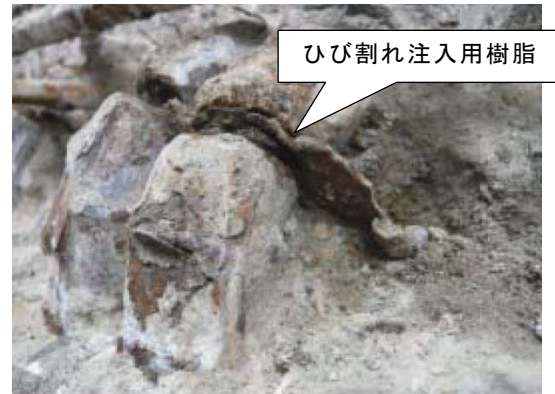
図 8-1-9 破断部に樹脂が介在していた例

を発見できる場合がある。破断した鉄筋の隙間にひび割れ注入補修用の樹脂が介在していた事例を図 8-1-9 に示す。このような状況から、ひび割れ注入補修の施工時期が特定できると、補修前に既に鉄筋が破断していたことを根拠づけることができる有力な情報となるので、鉄筋の周辺の状況なども入念に調査するとよい。
